ATAQUE INTERNO DE SULFATOS: MUDANÇAS NAS PROPRIEDADES DE COMPOSTOS
CIMENTÍCIOS

Tese de doutorado apresentada ao Programa de Pós-Graduação em Engenharia de Construção Civil, Área de concentração em Materiais e Estruturas, Departamento de Construção Civil, Setor de tecnologia, Universidade Federal do Paraná.

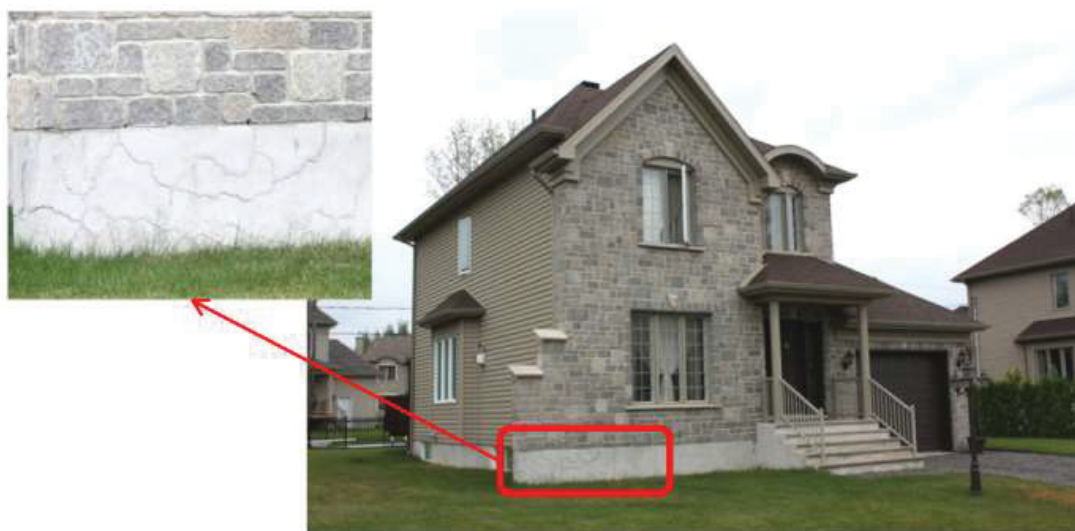
Figura 1. Fissuras em fundações de casas no Canadá oriundas do ataque interno de sulfatos.

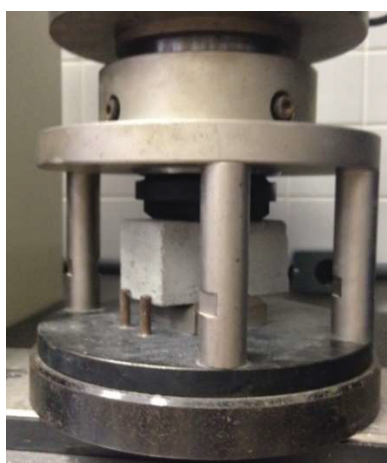
O ensaio de resistência à compressão foi realizado na sequência do ensaio de tração na flexão. Como os corpos de prova prismáticos foram rompidos anteriormente, neste ensaio é feita a aplicação de carga nas dez metades ($4 \times 4 \times 8$ cm), FIGURA 30, de modo que o resultado do ensaio foi dado pela média dos dados. O ensaio foi realizado na mesma prensa, sendo alterada somente a célula de carga.

Figura 30. Aplicação de carga no ensaio de compressão nos corpos de prova prismáticos.

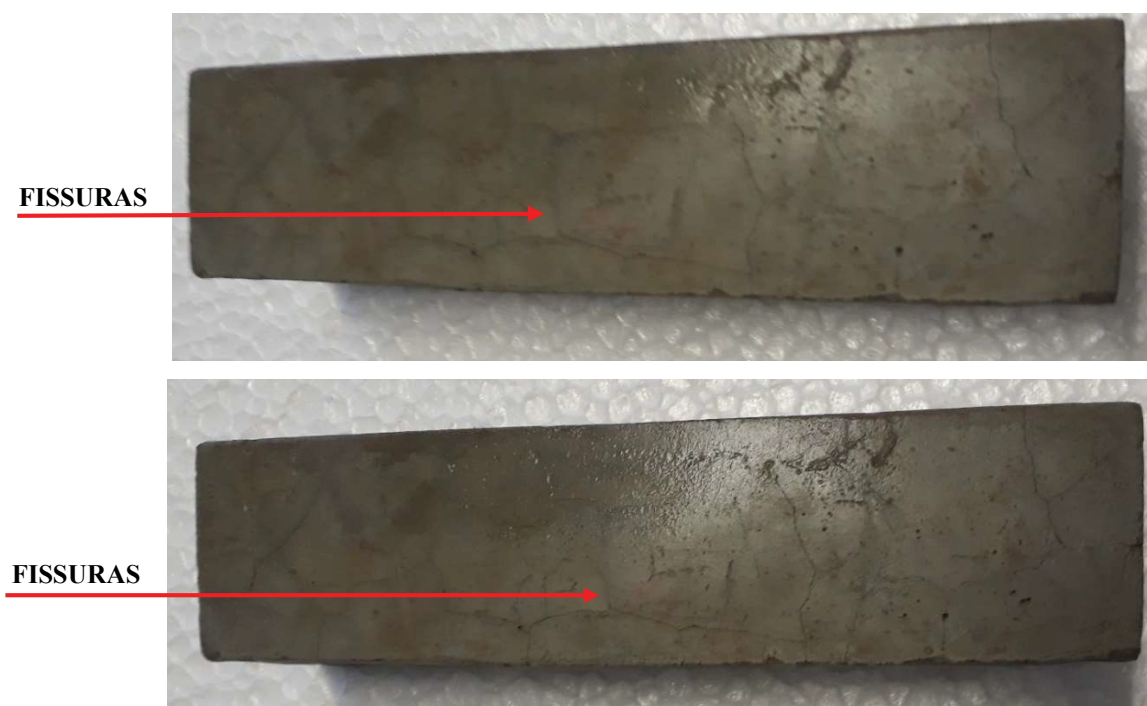
Em todas as idades foi notada equivalência estatística entre as séries, não podendo então ser justificada a queda pela presença do contaminante. Como esse grupo de estudo foi sujeito a condição de ciclo de molhagem e secagem nota-se que a causa para a queda de resistência é explicada pelas variações volumétricas sofridas pelos materiais, pela condição alternada de expansão (molhagem) e retração (secagem). Tal variação estaria aumentando a formação de microfissuras no interior das pastas, visíveis, como apresenta a FIGURA 34, diminuindo assim sua resistência à tração.

Figura 34. Fissuras observadas nas amostras prismáticas (4x4x16) cm³ sujeitas a condição de ciclo de molhagem e secagem.

A queda nos valores de resistência à tração na condição de ciclo confirma a exposição como sendo prejudicial a essa propriedade, pela indução de surgimento de fissuras pela expansão e retração das amostras.

O grupo sujeito a condição de molhagem e secagem foi o que apresentou menores resistências à tração, como apresentado anteriormente, possivelmente devido ao surgimento de fissuras pela condição de molhagem e secagem. No entanto, nota-se que os valores de velocidade de ultrassom tenderam a estabilizar-se ao longo do estudo, não indicando o surgimento de fissuras sugerido no ensaio de tração e observado presencialmente nas amostras.

- O ensaio de ultrassom não foi sensível para a identificação das fissuras observadas nas amostras sujeitas ao ciclo de molhagem e secagem, consequência observada no ensaio de tração na flexão.

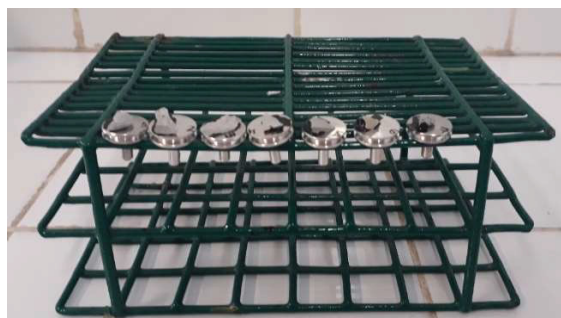
No momento do ensaio de EDS as amostras foram coladas ao porta amostras com esmalte de grafite, material condutor, FIGURA 40, permitindo a varredura e identificação dos elementos.

Figura 40. Amostras de MEV coladas ao porta amostra com cola de grafite para o ensaio de EDS.

O preparo da amostra com embutimento e polimento poderia prejudicar a análise final dos elementos e imagens, assim sendo as análises foram realizadas na superfície de fratura da amostra, por esta ser a região de existência de poros e produtos depositados.

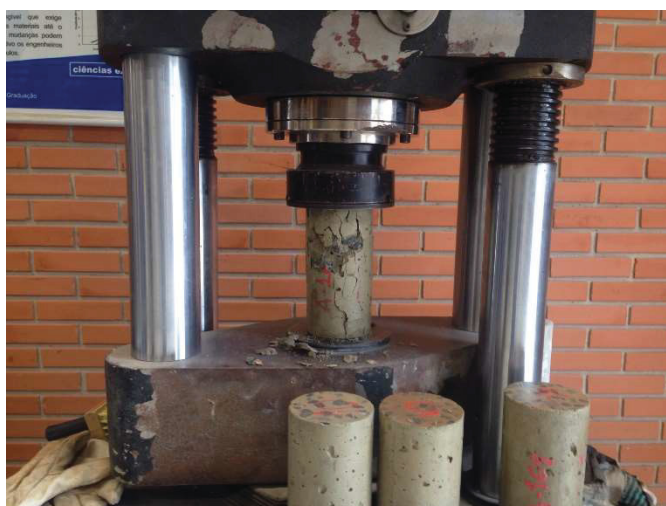
O ensaio ocorreu em conformidade à NBR 5739 (2018), FIGURA 69, em uma prensa alemã VEB WERKSTOFFPROFASCHINEN LEIPZIG (VWM), com capacidade de carga igual 100 tf e velocidade de carregamento de $(0,45 \pm 0,15)$ MPa/s.

Figura 69. Ensaio de Resistência à compressão axial de concretos contaminados por sulfetos.

Para que a planicidade entre as faces fosse garantida, e assim houvesse garantia da aplicação de carga distribuída igualmente no corpo de prova, as amostras foram ensaiadas retificadas.

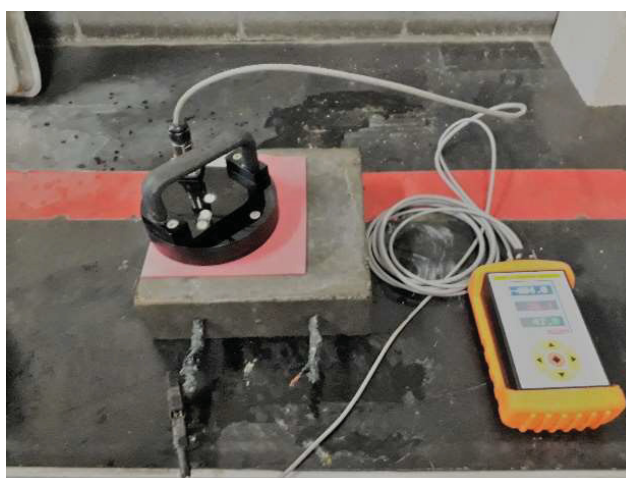
O equipamento GECOR 10 utiliza a técnica de resistência a polarização linear (LPR) para cálculo da densidade de corrente de corrosão nas barras inseridas nas amostras de concreto. O aparelho disponibiliza três tipos de sensores, de acordo com a condição da peça estrutural analisada e dos ensaios que se deseja realizar. Para o estudo foi utilizado o sensor A (FIGURA 78), por este realizar leituras de densidade de corrente de corrosão e potencial de corrosão simultaneamente e também por este apresentar um anel de confinamento, restringindo o sinal na amostra.

Figura 78. Equipamento GECOR 10 e sensor A utilizado nas leituras de potencial de corrosão e densidade de corrente de corrosão das amostras prismáticas armadas.

A leitura do potencial de corrosão foi realizada com a sonda apresentada na FIGURA 78, e por esta apresentar em seu interior o eletrodo de referência de Cu/CuSO₄ foi utilizado o critério de avaliação proposto pela ASTM C876 (2015), TABELA 26. Contudo, cabe destacar que a norma apresentada traz como informação que os intervalos propostos foram obtidos por meio de estudos experimentais de corrosão por ataque de cloretos, não sendo este o caso do presente estudo. Assim sendo, os valores foram utilizados como base para análise, mas levando em consideração possíveis mudanças nos intervalos pela diferença no ataque estudado.

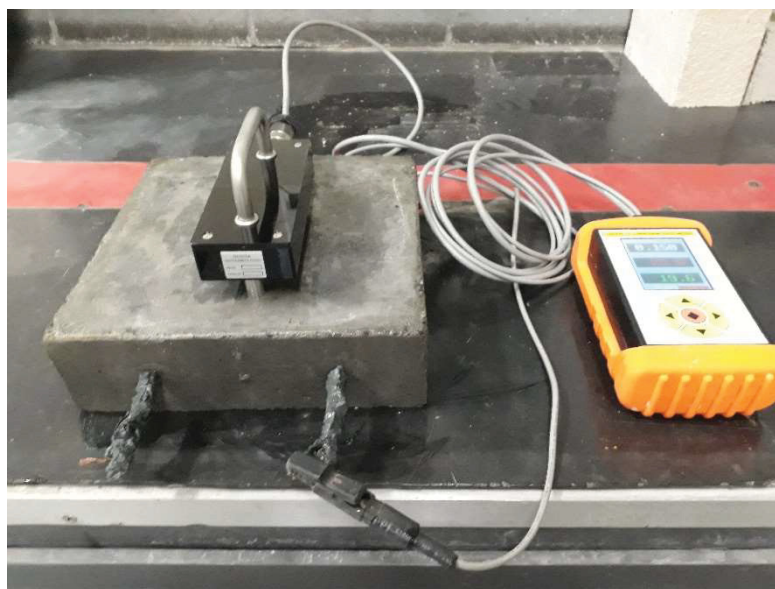
O equipamento GECOR possui o sensor D, sensor de quatro pontas, distantes umas das outras em 3,5cm, para a realização das medidas de resistividade elétrica do concreto. Por esta ser uma propriedade do concreto e não das barras de aço e seguindo as recomendações da UNE 83988-2 (2012) para eliminar a influência da presença das armaduras, as leituras foram realizadas sobre a faixa sem armadura (FIGURA 79).

Figura 79. Equipamento GECOR 10 e sensor D utilizado nas leituras de resistividade elétrica das amostras prismáticas armadas.
